**EL TSUNAMI DEL 27-02-2010 EN EL POBLADO DE
SAN JUAN BAUTISTA, JUAN FERNÁNDEZ.**

DOC ICO 10-2010

EL TSUNAMI DEL 27-02-2010 EN ISLA ROBINSON CRUSOE, ARCHIPIÉLAGO JUAN FERNÁNDEZ

Ilustre Municipalidad de Juan Fernández

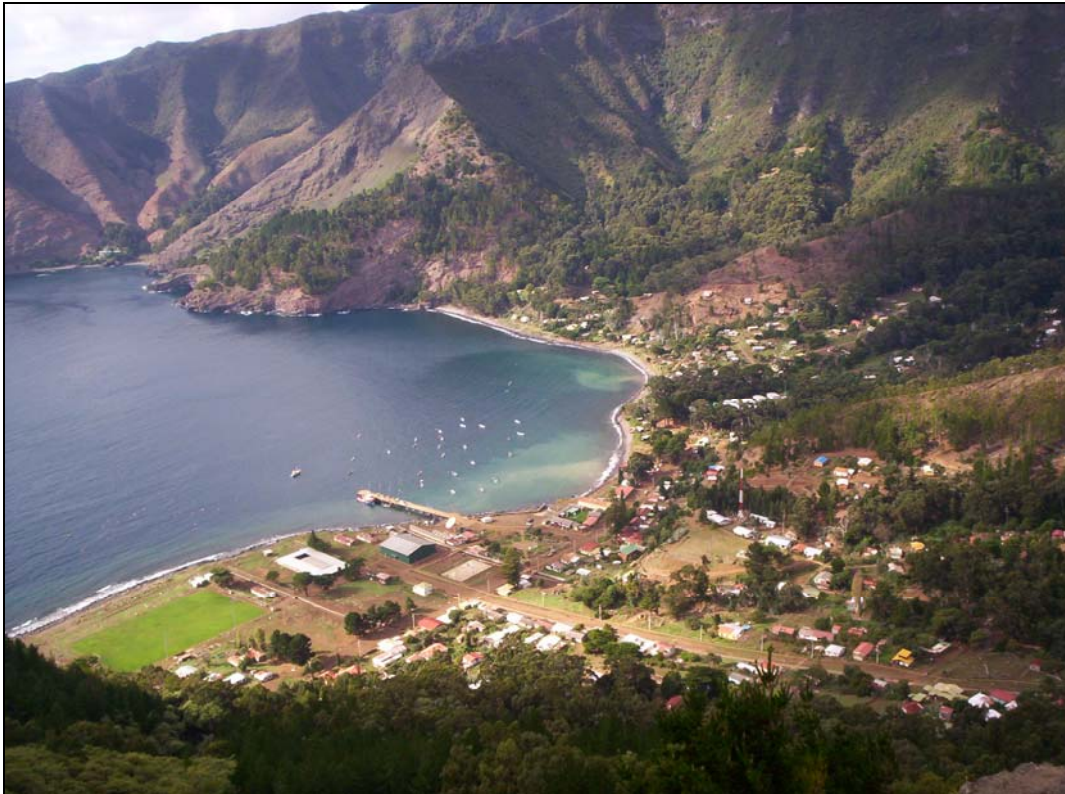
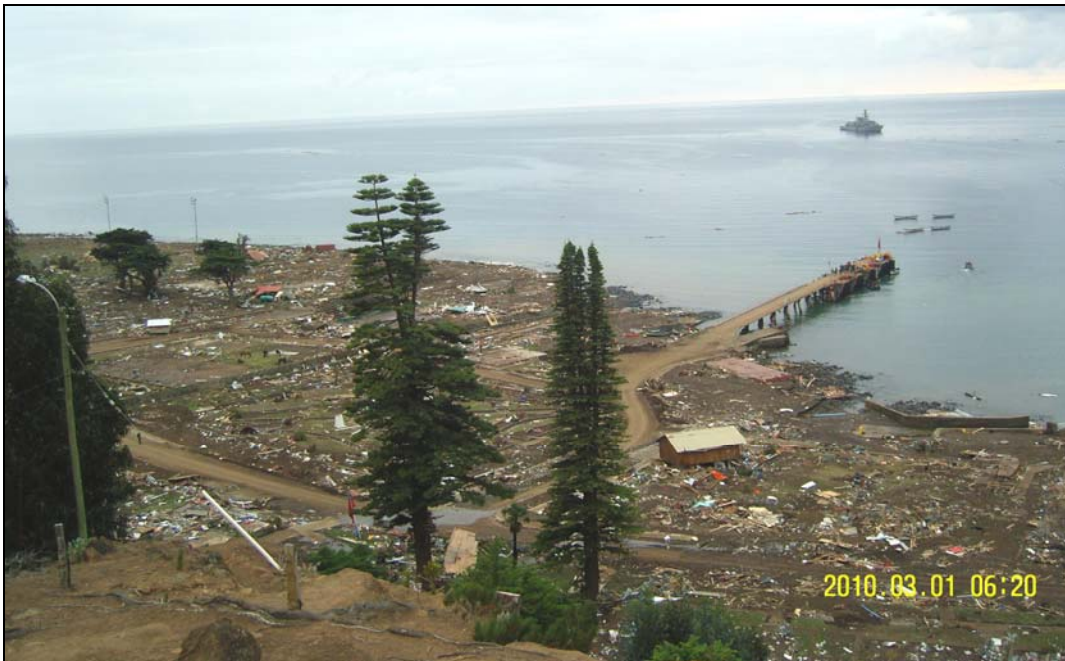
Figura 2-6: Vistas aéreas de San Juan Bautista antes y después del tsunami.

Se detectaron fallas por impacto y flotación en prácticamente todas las edificaciones ubicadas en la zona inundada (Figura 2-6 y Figura 2-7). Al cierre de este informe, un grupo de isleños trabaja en la elaboración de un catastro individualizado de los daños y pérdida de vidas generados sobre todas las edificaciones afectadas por el tsunami que complementa al catastro preliminar efectuado por la ONEMI, y que se encuentra adjunto al presente documento.

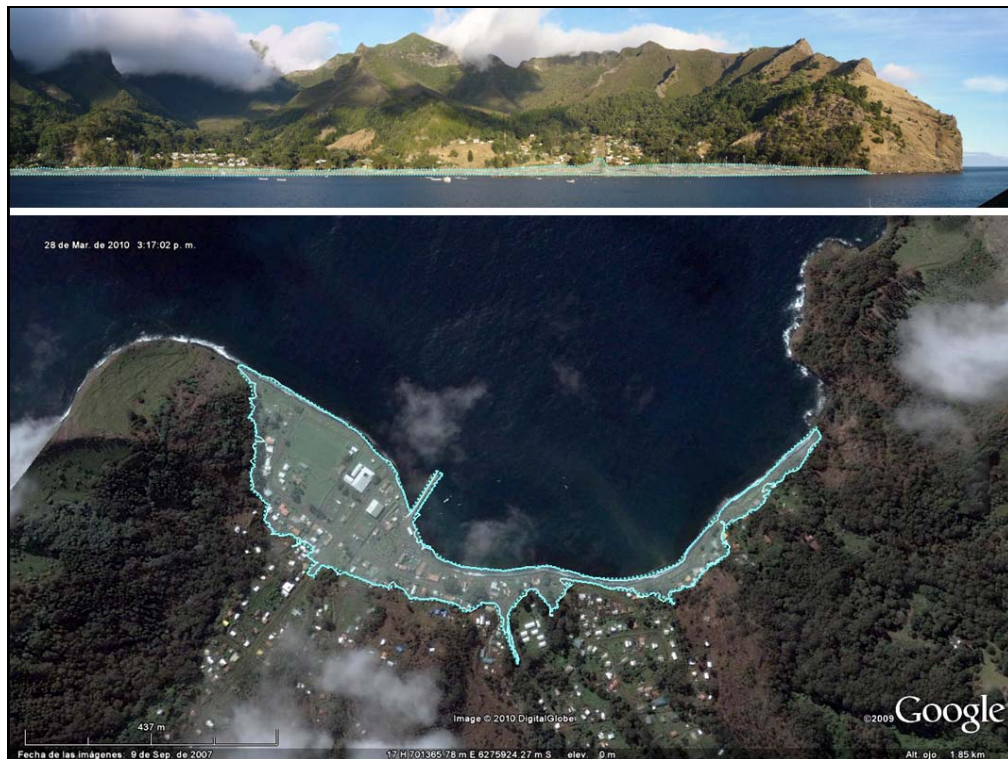
Figura 2-7: Extensión de la inundación en el poblado de San Juan Bautista.

La inundación máxima alcanzó una intrusión horizontal de $I = 300$ [m] y un runup de $R = 20$ [m], según se desprende del levantamiento taquimétrico efectuado durante la salida a terreno (Figura 2-7). El máxima profundidad de escurrimiento en las cercanías del borde costero alcanzó por sobre los $P = 8$ [m] según se observa en las fotografías tomadas en el sector del Cementerio (Figura 2-8). Estas características del flujo evidencian el gran potencial destructivo de las ondas. El detalle de las mediciones en terreno se presenta en el capítulo 0 de este informe.

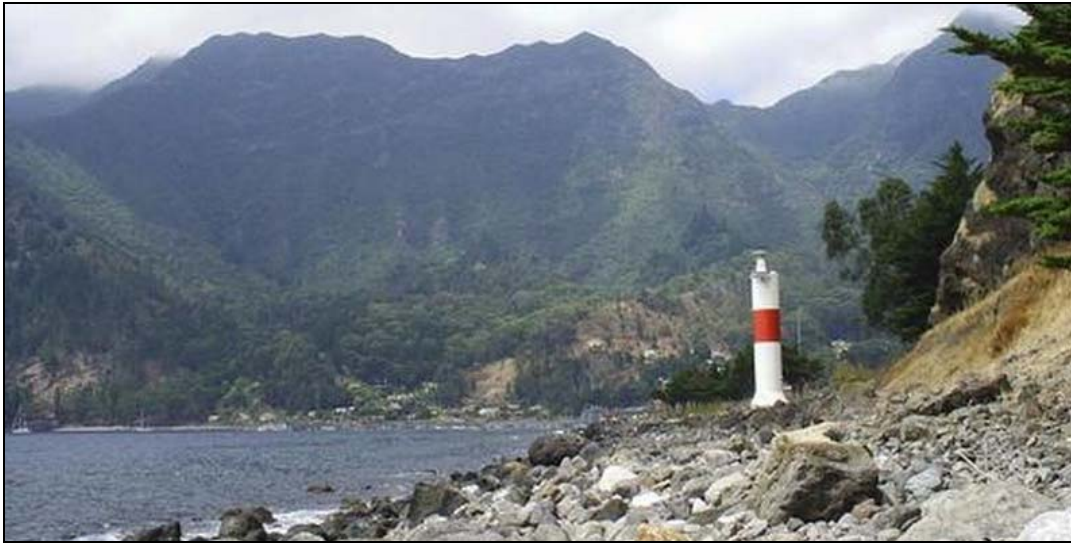
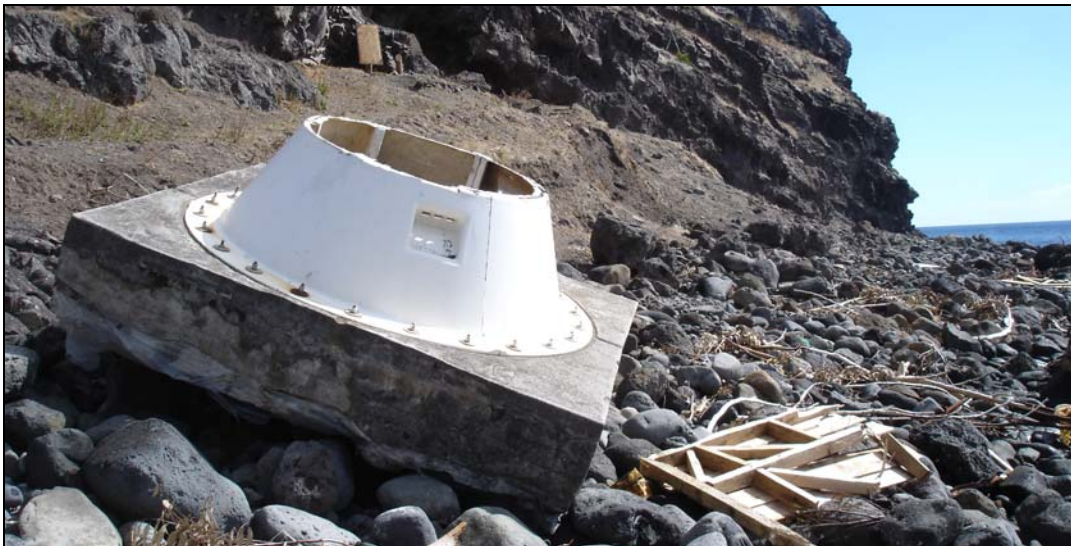
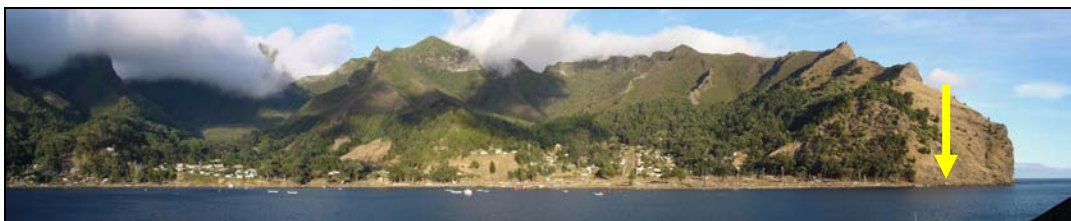
Figura 3-10: Faro San Carlos antes y después del tsunami, en Bahía Cumberland.

La Armada de Chile disponía de un faro de 8 [m] de altura a los pies del acantilado oeste de Bahía Cumberland, materializado en fibra de vidrio con base de hormigón armado (Figura 3-10). El tsunami provocó su desplazamiento por flotación y posterior fractura estructural, hallándose sólo los restos de la base de hormigón y parte de la estructura vertical. El desplazamiento en planta alcanzó unos 10 [m] hacia el oeste de la posición original (Figura 3-11).

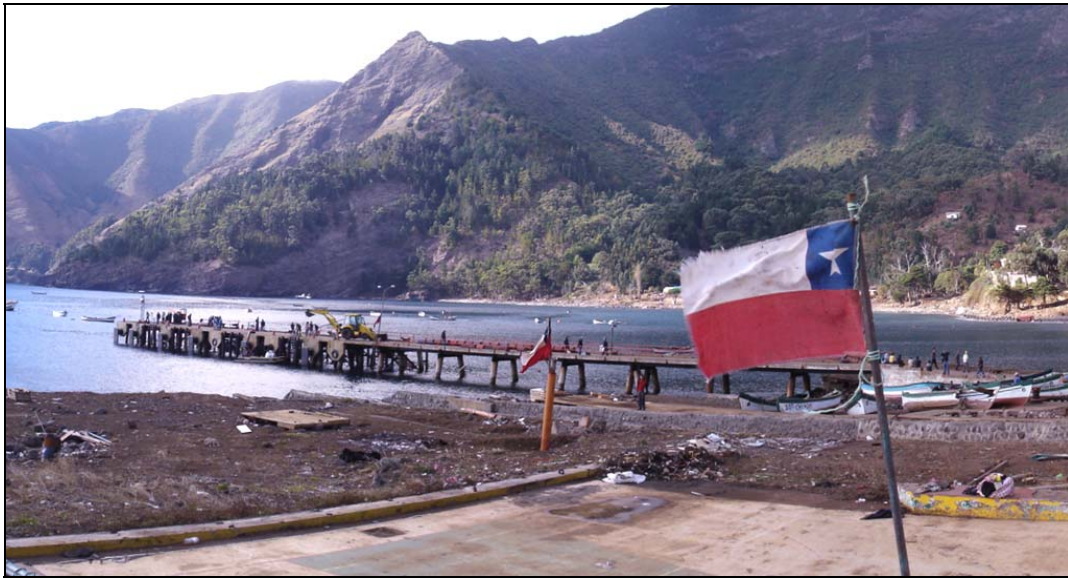
Figura 3-12: Muelle en Bahía Cumberland, en la ribera norte de isla Robinson Crusoe.

La infraestructura portuaria de Bahía Cumberland se encuentra en buenas condiciones, sin daños estructurales que afecten su funcionamiento. En el caso de Bahía Cumberland el muelle no se encuentra en condiciones de recibir el atraque de embarcaciones mayores debido a la destrucción parcial de las defensas de caucho.

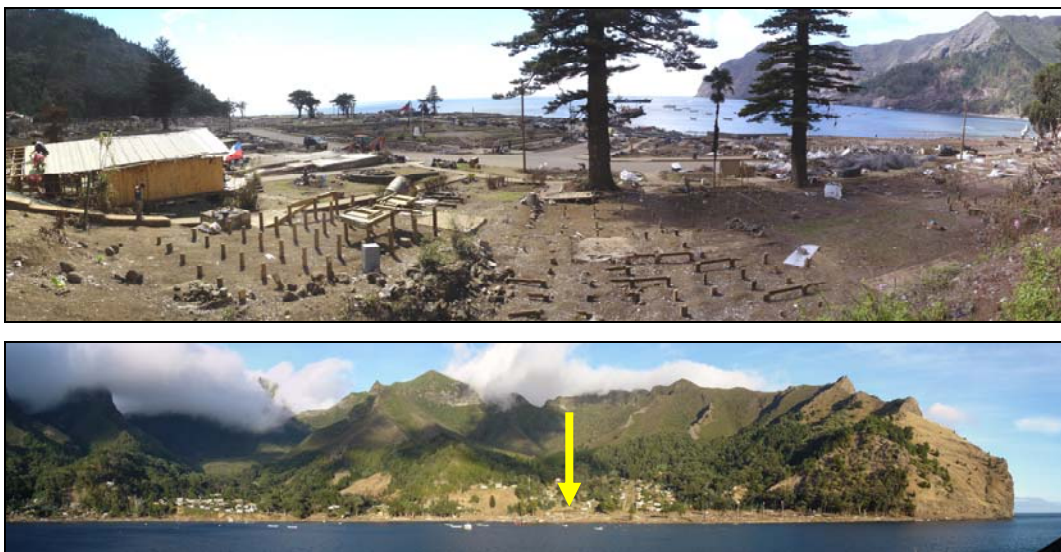
Figura 4-2: Vista parcial de la zona arrasada por el tsunami

Los daños están asociados a las fuertes corrientes de resaca y a flotación de viviendas livianas y elementos flotantes, que contribuyen al potencial destructivo de las ondas. A modo de ejemplo, en la Figura 4-2 se muestra una vista parcial de la zona afectada: en primer plano se observan las fundaciones (poyos) de las instalaciones la I. Municipalidad, que resultó completamente destruida por el ataque de las olas.

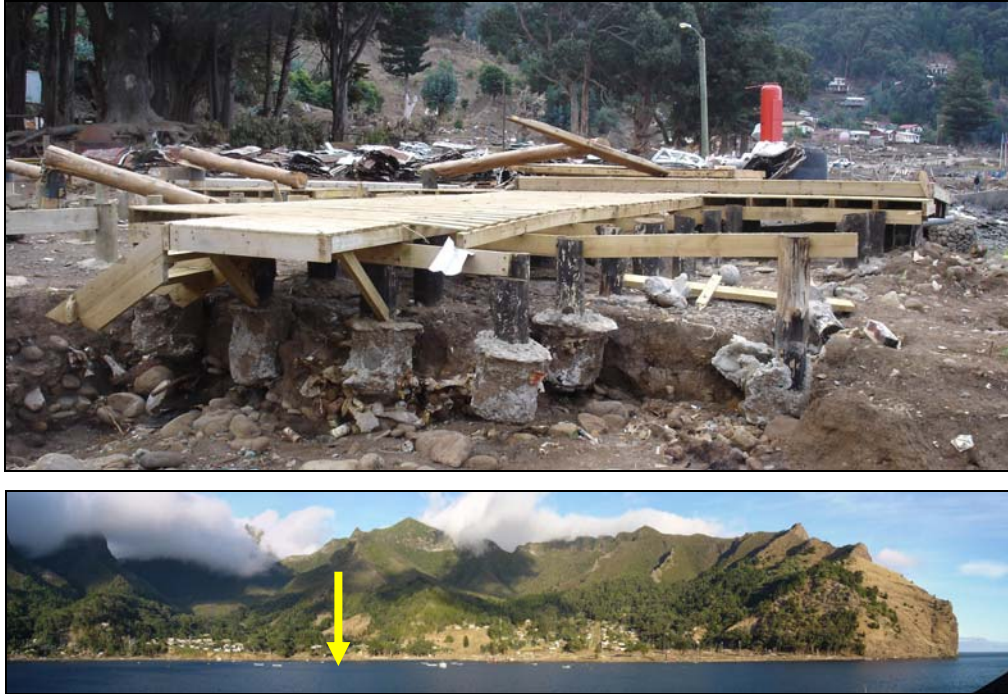
El tipo de fallas generalizada en las fundaciones se presenta en la Figura 4-3, donde se observan los restos del pub El Pez Volador, ubicado en la primera línea de edificaciones del borde costero. Los "poyos" fueron contruidos con bases de hormigón de unos 20 a 30 [cm], que colapsaron debido a la socavación general del suelo y a la socavación local producto de la interacción del flujo con la estructura. Asimismo, se observa que la unión entre los "poyos" y las vigas que soportan el piso de la vivienda es débil, lo que genera un desprendimiento de la parte superior de la estructura, actuada por fuerzas hidrodinámicas de presión (proporcionales a la profundidad del flujo), de arrastre (proporcionales a la velocidad del mismo) y flotación. Las uniones entre muros y de muros con techumbres también evidenciaron desprendimiento en aquellos pocos casos en que pudieron identificarse (gran parte de los escombros no permitían identificación alguna) lo que denota una debilidad constructiva que debe subsanarse.

Figura 4-3: Socavación de fundaciones en el Pez Volador, cerca de la rampa.

- Se sugiere reforzar las construcciones en estado de deterioro estructural y, dotar, en la medida de lo posible, de anclajes resistentes al suelo de fundación.

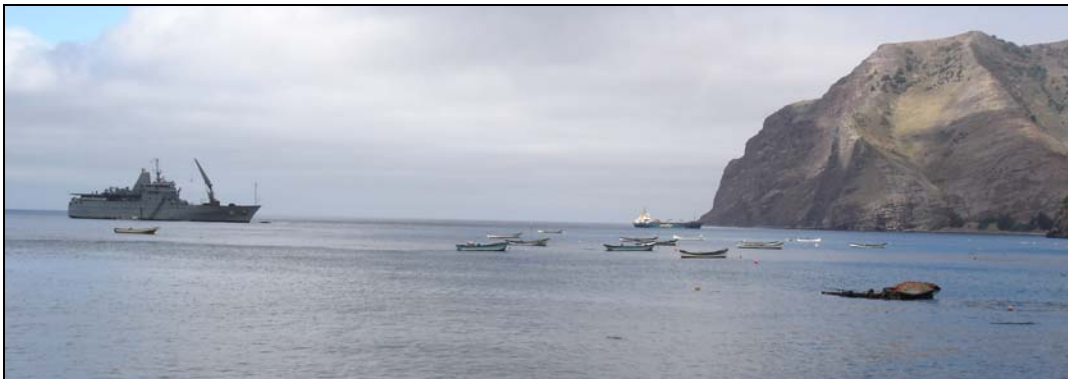
Figura 4-4: Embarcación “Carrera”, hundida al este de la rampa.

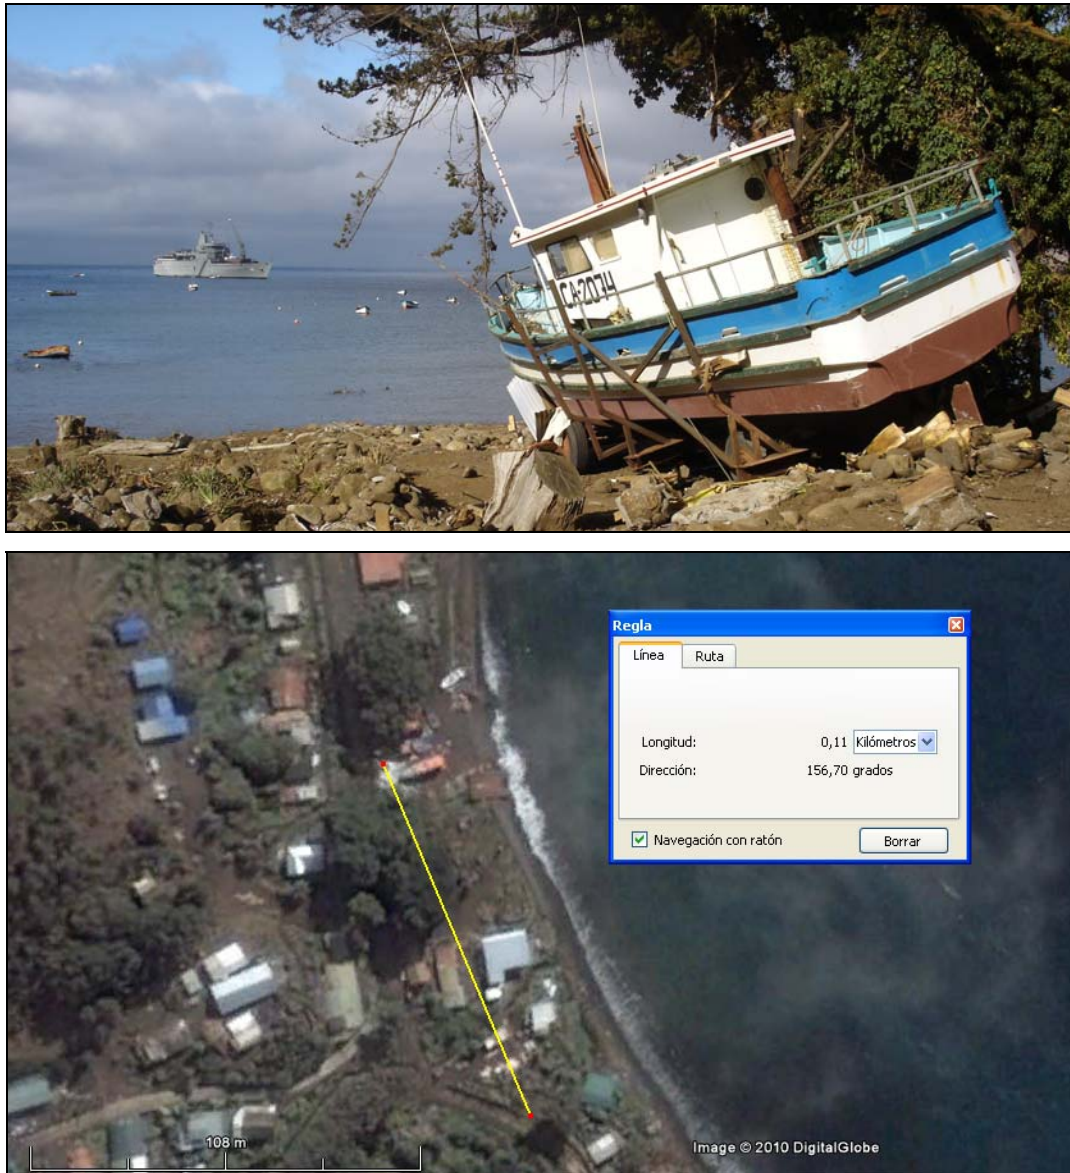
Otro ejemplo lo constituye la lancha “Alborada” (Figura 4-5), que se ubicaba sobre un carrito en el sector de la rampa, y que fue desplazada al Este por las olas en alrededor de 110 [m] hasta impactar un árbol.

Figura 4-5: Lancha pesquera “Alborada” desplazada desde la rampa.

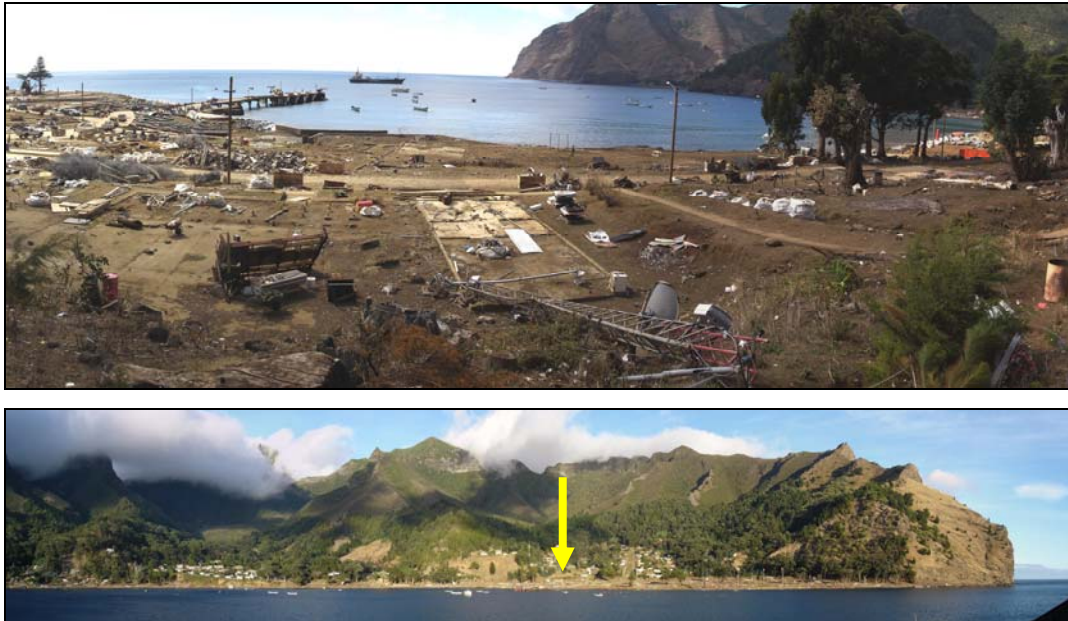
Figura 4-6: Destrucción de la antena de Internet, tras la Municipalidad.

En la sección 5.2.4 de este documento se presentan algunos criterios de emplazamiento y estructuración de líneas de vida e instalaciones esenciales para combatir la emergencia.

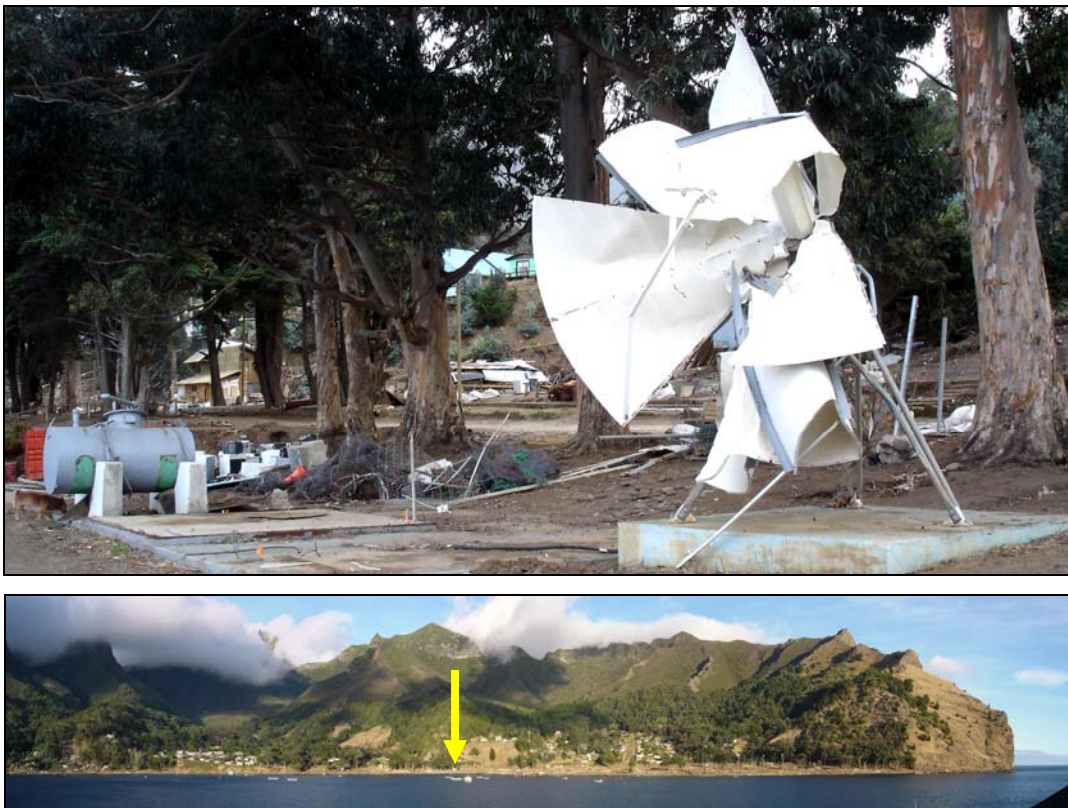
Figura 4-7: Destrucción de la antena de Canal 13.

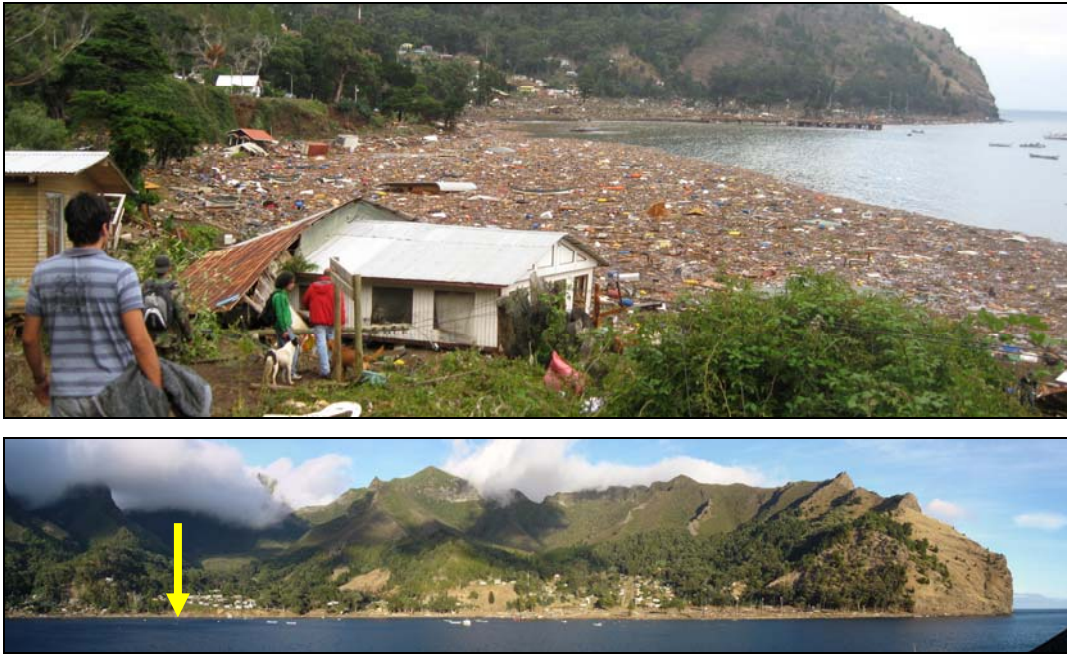
Figura 4-10: Escombros flotantes el día posterior al tsunami en el sector del Palillo.

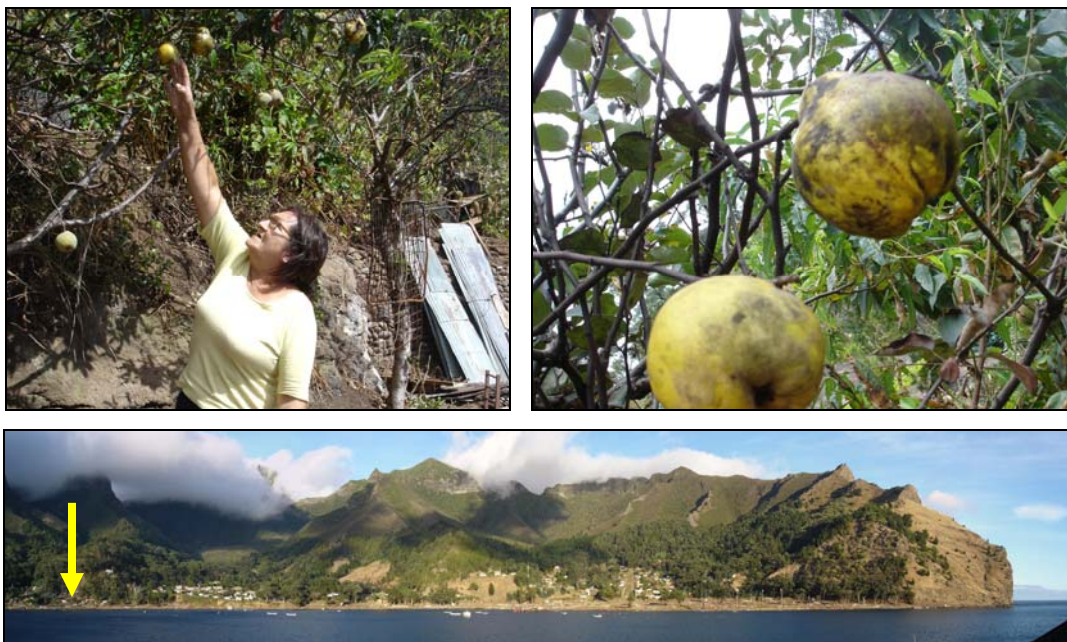
La contaminación por escombros en el fondo de la bahía y en los sectores bajos del poblado de San Juan Bautista fue sucedida asimismo por contaminación de hidrocarburos provenientes de los estanques de acumulación utilizados en motores y generadores eléctricos ubicados en la zona arrasada. A modo de ejemplo, en la Figura 4-11 se presenta el caso de árboles de membrillo contaminados con petróleo en el predio de la Sra. Isaira Condell, ubicado en el sector del Palillo.

Figura 4-11: Árboles contaminados con petróleo en el predio de la Sra. Isaira Condell.
