Estimación Preliminar de la Zona de Inundación del Tsunami del 27/02/2010 en la Localidad de Lolloe (33°36'22''S; 71°37'31''W).

Resumen

Anexo: Registro Gráfico

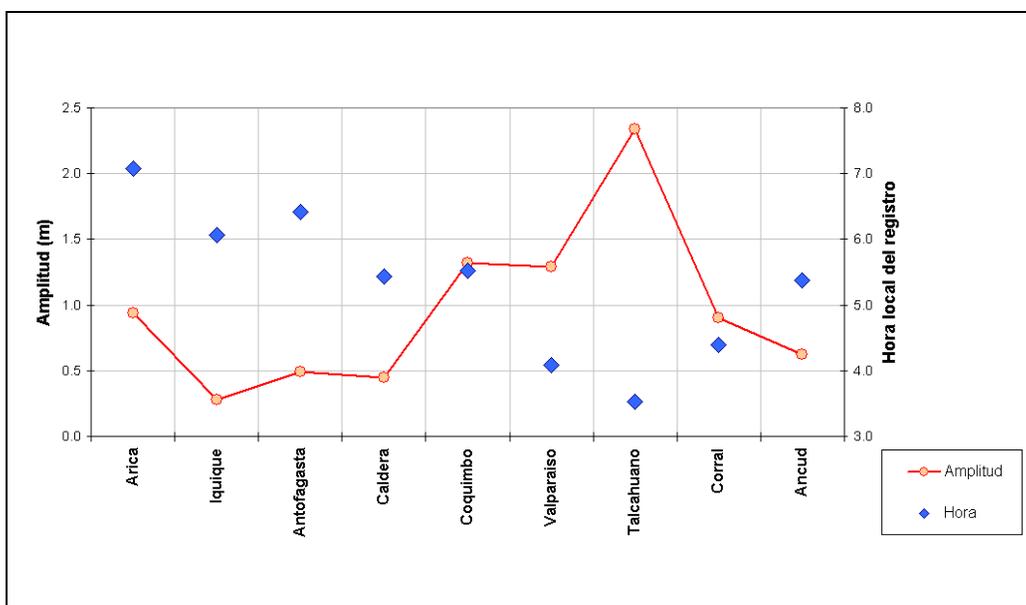
Figura 3: Amplitudes y hora del registro del tsunami en estaciones mareográficas.

La onda tomó en torno a 3 horas en alcanzar el límite norte de Chile (estación de Arica) y fue registrada con alturas inferiores a 1 [m] en las estaciones de medición dispuestas por el Pacific Tsunami Warning System en la cuenca del Océano Pacífico. En las inmediaciones del área en estudio (estaciones de Valparaíso y San Antonio), la onda del tsunami tuvo alturas máximas reportadas por los instrumentos inferiores a 3 [m] (Figura 3), aun cuando las observaciones post tsunamis en sectores como Talcahuano, parecen ser superiores. Las ondas se presentaron con amplitudes significativas durante las 7 primeras ondas, lo que explica la gran cantidad de videos de anomalías en el nivel del mar reportados por habitantes costeros en la madrugada del 27/02/2010.

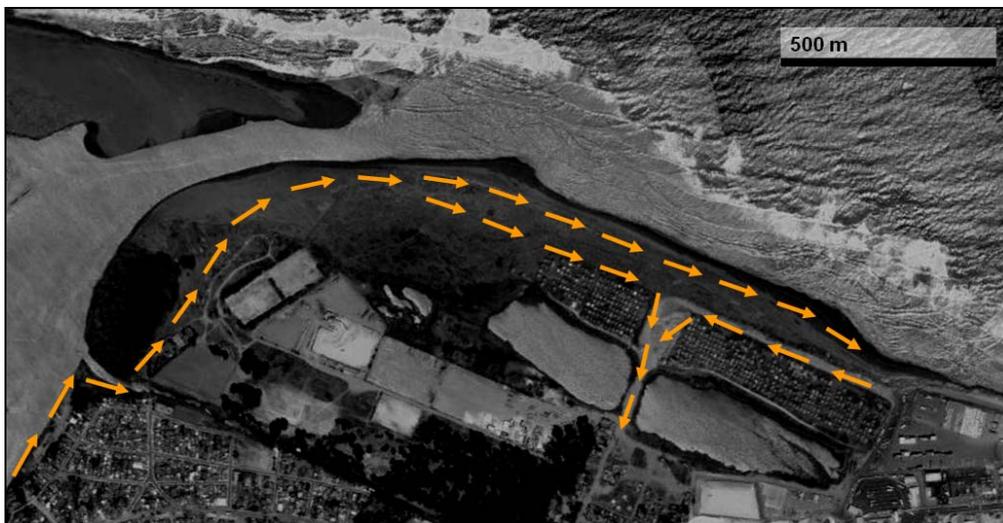
Figura 4: Recorrido realizado durante la inspección visual realizada.

Se recorrió el área afectada desde la rivera del río Maipo, inmediaciones de la desembocadura, en el sector denominado Cabimbao bajo ($33^{\circ}37'11''\text{S}$; $71^{\circ}37'13''\text{W}$) siguiendo una ruta en dirección Oeste, hasta el vertedero municipal en la boca, frente a la barra de la desembocadura y al lado de la empresa forestal Comaco S.A. ($33^{\circ}36'55''\text{S}$; $71^{\circ}37'36''\text{W}$). Posteriormente se siguió por la playa Lolloe en dirección al Norte hasta la Avenida la Playa ($33^{\circ}36'23''\text{S}$; $71^{\circ}37'27''\text{W}$) en el Camping Lolloe, lugar que en su lado sur fue afectado por el tsunami. Se prosiguió en una ruta paralela a la Avenida Costanera en dirección al puerto, obra que corresponde a un terraplén de acceso al puerto y sirvió de protección frente al fenómeno. Por este camino se llegó hasta el inicio del recinto portuario ($33^{\circ}36'04''\text{S}$; $71^{\circ}37'35''\text{W}$). Posteriormente se retrocedió para recorrer el camping y las cabañas afectadas por la Avenida la Playa en dirección Este, identificándose el punto hasta donde llegó la onda de ($33^{\circ}36'25''\text{S}$; $71^{\circ}37'21''\text{W}$). En la Figura 4 se ilustra el recorrido realizado durante la inspección y en los anexos se incluye el registro gráfico de esta inspección visual.

De esta inspección visual se desprende evidencia de hundimientos de terreno en zonas de la rivera del río, que el vertedero municipal fue afectado en su línea más cercana a la costa por la acción del tsunami, que las ondas ingresaron al sector del camping sur de Lolloe por la altura de la Avenida la Playa, arrasando un número aproximado de 169 viviendas construidas en material ligero y que la disposición más alta de la Av. Costanera protegió al sector norte compuesto de 277 viviendas también de material ligero. Se estima que las ondas de tsunami afectaron las lagunas costeras de Lolloe con un run-up en torno a los 3 [m], llegando el mar hasta la línea de contenedores aproximadamente paralela a la costa.

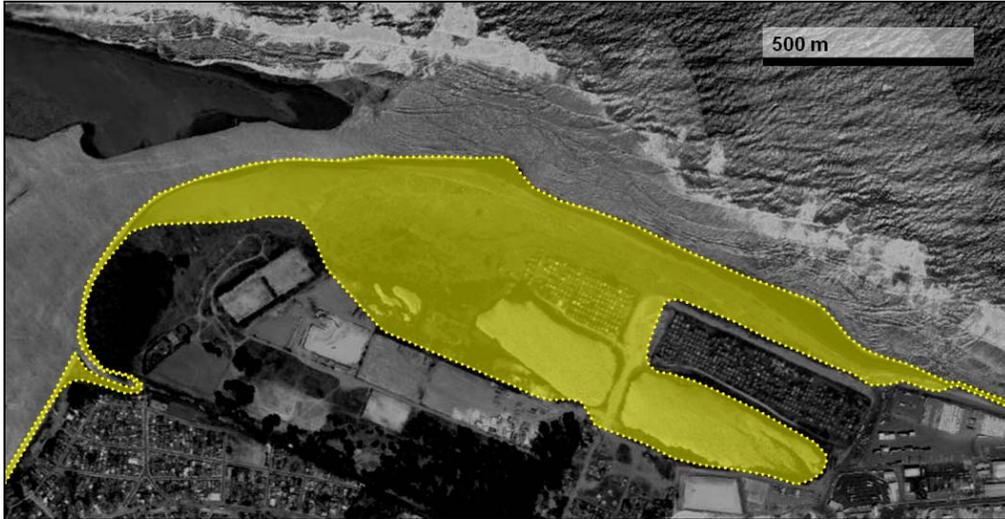
Figura 5: Área de inundación estimada para el tsunami del 27 de febrero de 2010.

Con la ayuda de la carta de navegación SHOA N° 514, datos proporcionados por los lugareños y la evidencia visual de los autores, se estimó un área inundada de 3.5 hectáreas aproximadamente (Figura 5), información que es comparada con la carta de inundación confeccionada por el SHOA para terremoto tsunamigénico de 1906 (Figura 6).

El ataque de las primeras ondas de tsunami ocurrió durante la bajamar de sicigias (el nivel del mar se encontraba en uno de sus puntos más bajos del año) situación que significó que las ondas apenas alcanzaran cotas sobre el nivel de más alta marea pronosticada para dicho día. De ello se desprende que la inundación y consecuente pérdida de vidas humanas e infraestructura podría haber sido bastante mayor si las primeras ondas en una condición de marea menos benévola. Por otra parte, la presencia del terraplén de acceso sur al puerto de San Antonio –utilizado como vía alternativa al acceso principal- actuó como una defensa que permitió proteger alrededor de 280 viviendas de construcción ligera correspondiente al sector del camping Lolloleo Norte, suerte que no corrieron aproximadamente 170 viviendas del sector camping Lolloleo Sur, que fueron completamente arrasadas y donde se perdieron al menos 5 vidas humanas.

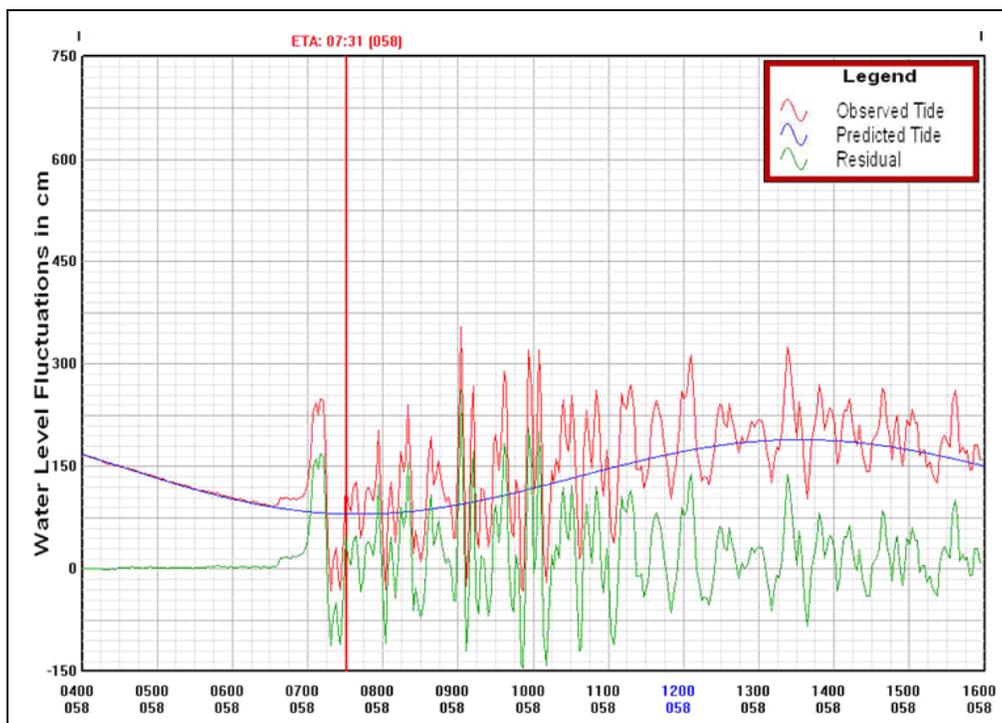
Figura 7: Marea pronosticada (azul), marea observada (rojo) y anomalía (verde) para el 27/02/2010 en Valparaíso.

En la Tabla II se muestran los pronósticos de marea para las localidades de Valparaíso y San Antonio el día del tsunami. Se puede apreciar que la llegada de las primeras olas del tsunami coincidió con la bajamar de aquella madrugada, lo que se constata en los registros proporcionados por el *International Tsunami Information Center* (ITIC) para Valparaíso en la Figura 7 y por la *National Oceanographic and Atmospheric Administration* (NOAA) para San Antonio en la Figura 8².

Nota: La hora corresponde al meridiano de Greenwich y deben restarse 3 horas para llevarla a hora local.

A falta de registros instrumentales en San Antonio, el análisis de la evolución del nivel del mar se basa en el análisis del registro de Valparaíso y en las estimaciones preliminares de la zona de inundación efectuadas por los autores³. En Valparaíso, el tsunami se manifestó inicialmente a través de una desnivelación positiva en torno a $\eta = +1,6$ [m] sobre el nivel de la marea, seguida de bruscos ascensos y descensos del nivel del mar. La altura máxima -esto es la diferencia entre una cresta un valle sucesivos- alcanzó $H = 2,5$ [m] aproximadamente 2 horas después de ocurrido el tsunami. Durante la madrugada, al encontrarse el mar en un estado de marea llanante, se observaron oscilaciones que alcanzaron cotas superiores a las iniciales pero con un menor potencial destructivo. Lloleo indican run-up en torno a $R = 3,0$ [m], lo que parece consistente con el registro en Valparaíso.

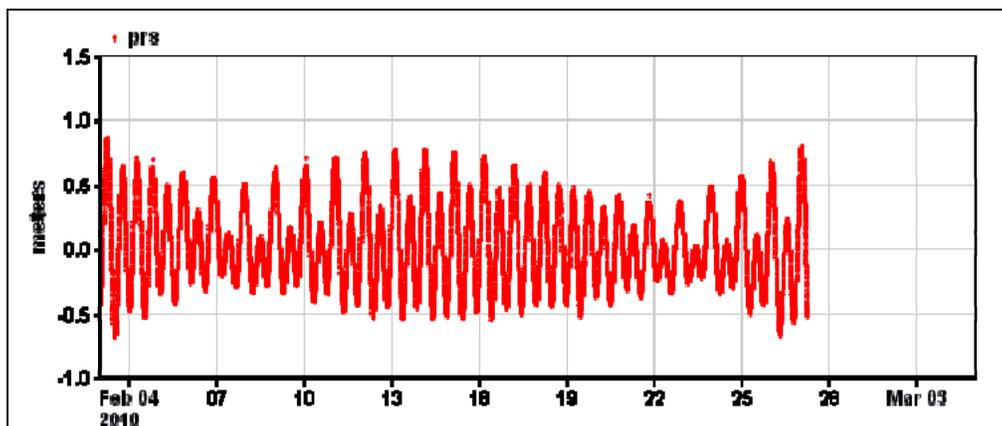
Figura 8: Marea observada para el 27/02/2010 en San Antonio.

² El registro en San Antonio se perdió, presumiblemente por la primera elevación significativa del nivel del mar.

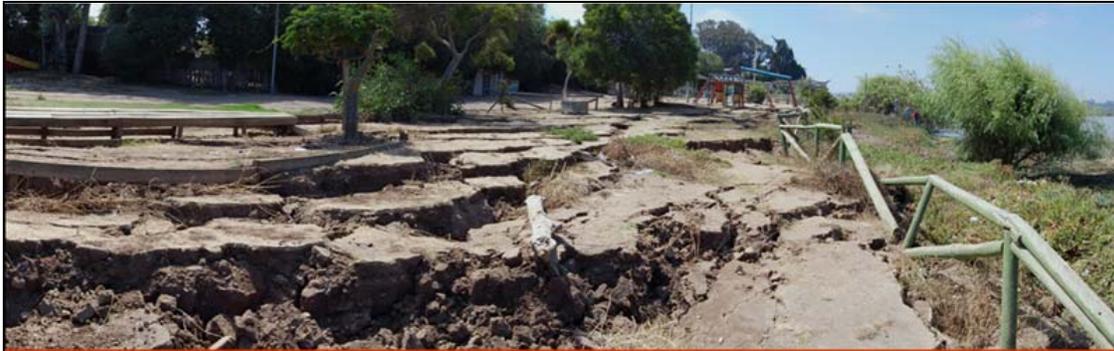
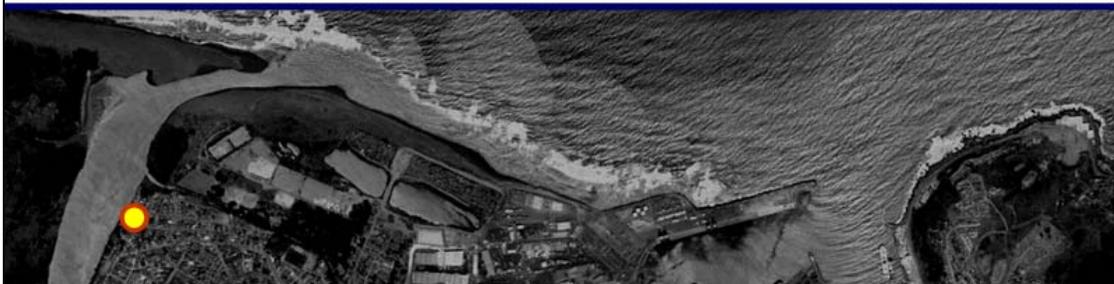
HUNDIMIENTOS EN EL TERRENO
BORDE DEL RÍO MAIPO, SAN ANTONIO

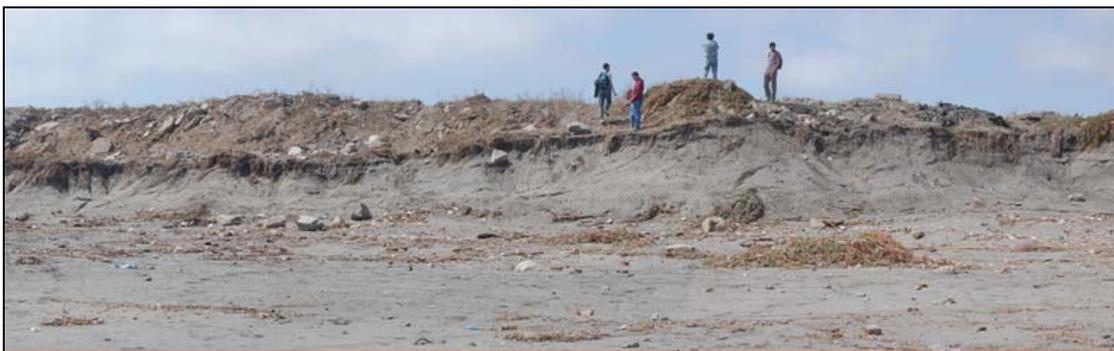
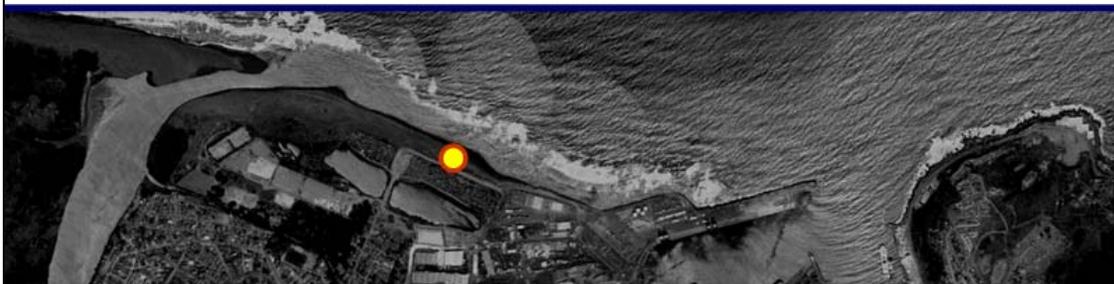
COTA MÁXIMA DE INUNDACIÓN
LLO-LLEO, SAN ANTONIO

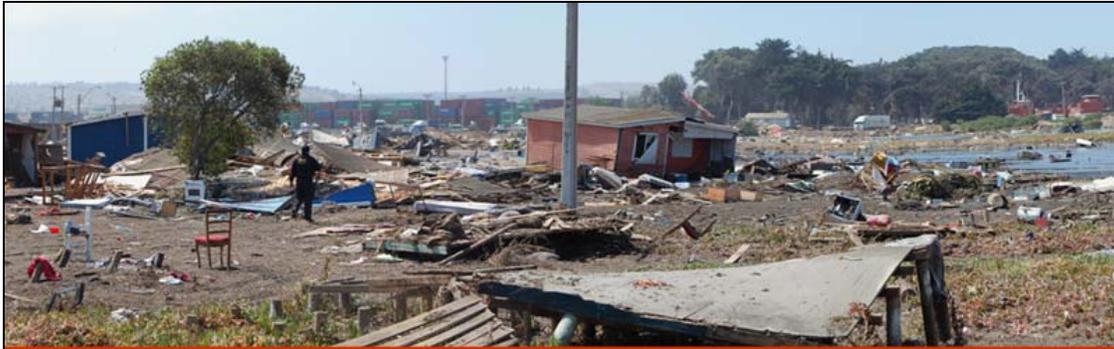
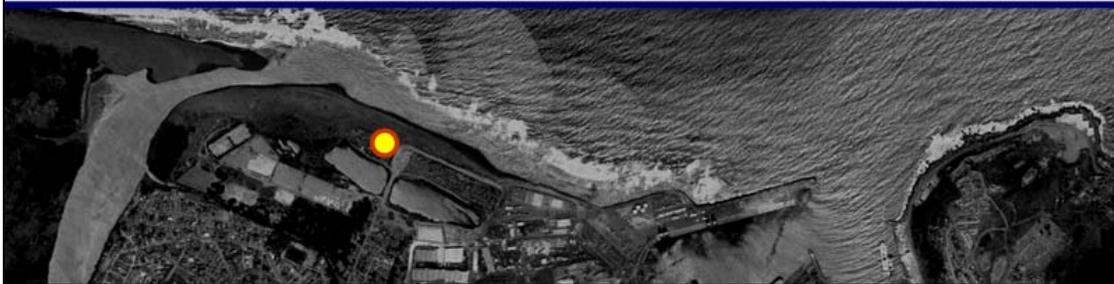
VIVIENDAS ARRASADAS
LLO-LLEO, SAN ANTONIO

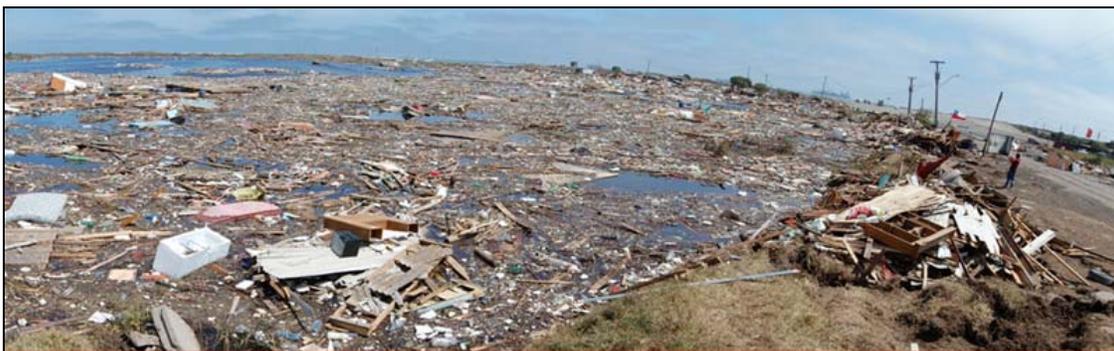
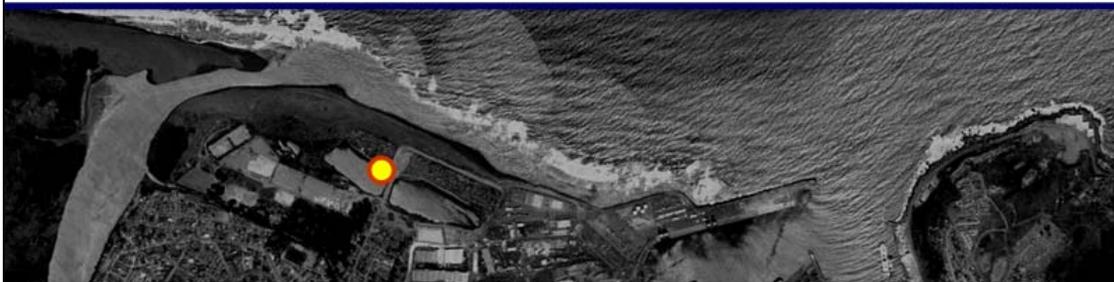
VIVIENDAS ARRASADAS
LLO-LLEO, SAN ANTONIO
