**EL TSUNAMI DEL 27-02-2010 EN EL POBLADO DE
SAN JUAN BAUTISTA, JUAN FERNÁNDEZ.**

DOC ICO 10-2010

EL TSUNAMI DEL 27-02-2010 EN ISLA ROBINSON CRUSOE, ARCHIPIÉLAGO JUAN FERNÁNDEZ

Ilustre Municipalidad de Juan Fernández

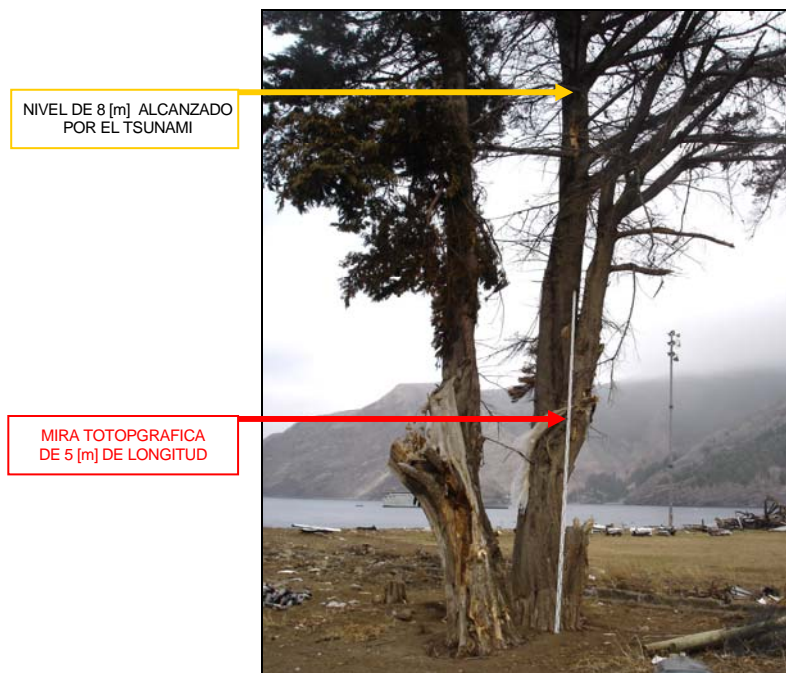
Figura 2-8: Profundidad de la inundación en el sector del Cementerio.

La inundación máxima alcanzó una intrusión horizontal de $I = 300$ [m] y un runup de $R = 20$ [m], según se desprende del levantamiento taquimétrico efectuado durante la salida a terreno (Figura 2-7). El máxima profundidad de escurrimiento en las cercanías del borde costero alcanzó por sobre los $P = 8$ [m] según se observa en las fotografías tomadas en el sector del Cementerio (Figura 2-8). Estas características del flujo evidencian el gran potencial destructivo de las ondas. El detalle de las mediciones en terreno se presenta en el capítulo 0 de este informe.

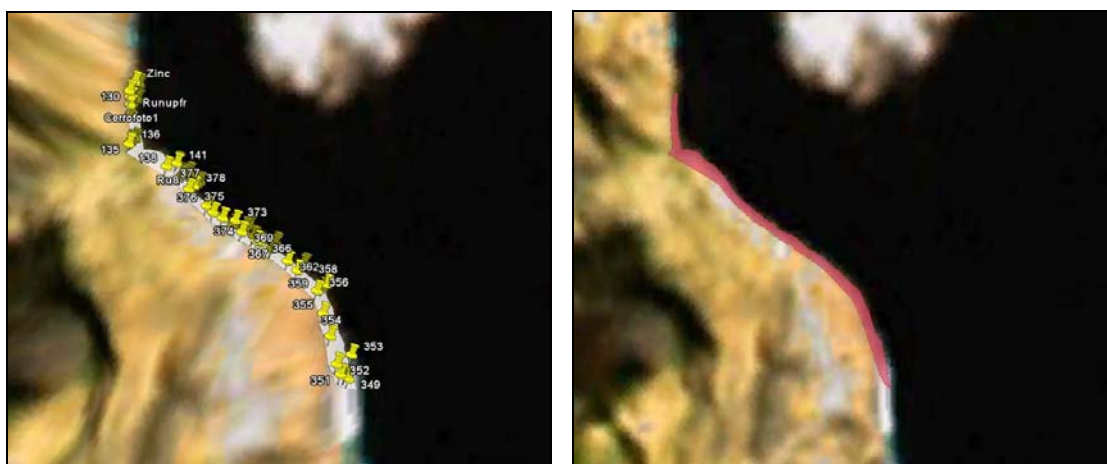
Figura 3-4: Inundación en Puerto Francés.

El terreno costero corresponde a un pequeño valle aluvial, con un canal natural de escurrimiento de aguas lluvias. En sus márgenes se ubicaba el refugio de CONAF y una zona de camping. No hay información cualitativa del fenómeno, pero se puede inferir que hubo un encajonamiento del flujo, con velocidades importantes y gran capacidad de arrastre. En la Figura 3-3 se muestran vistas de Puerto Francés y en la Figura 3-4 se presenta la inundación estimada en el sector.

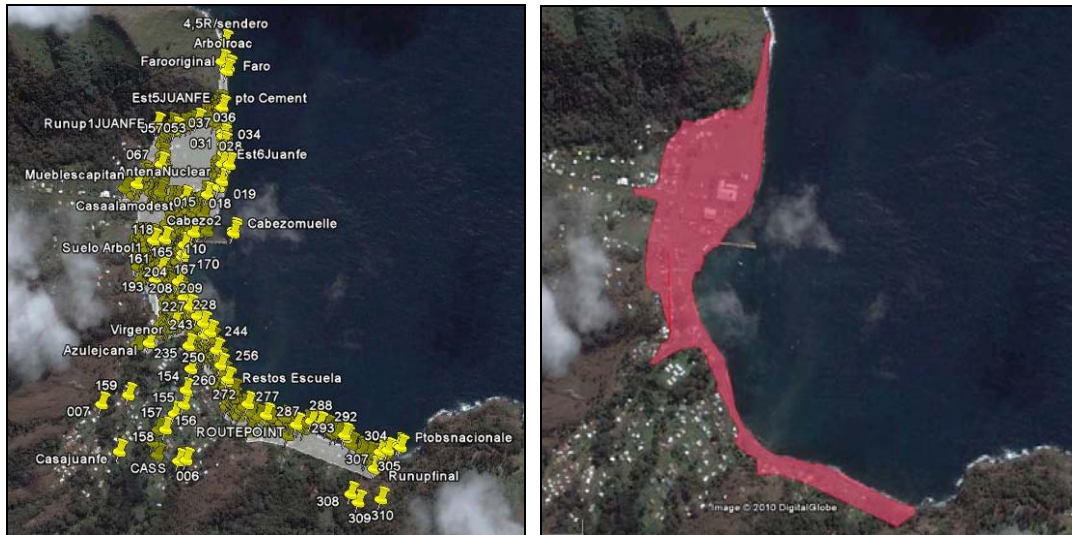
Figura 3-6: Inundación en Bahía Cumberland.

En Bahía Cumberland se recogió información detallada en sectores de topografía irregular o zonas con canalización del flujo. La Figura 3-6 se presenta la inundación estimada en el sector. La Figura 3-7 y Figura 3-8 presentan imágenes antes y después del tsunami.

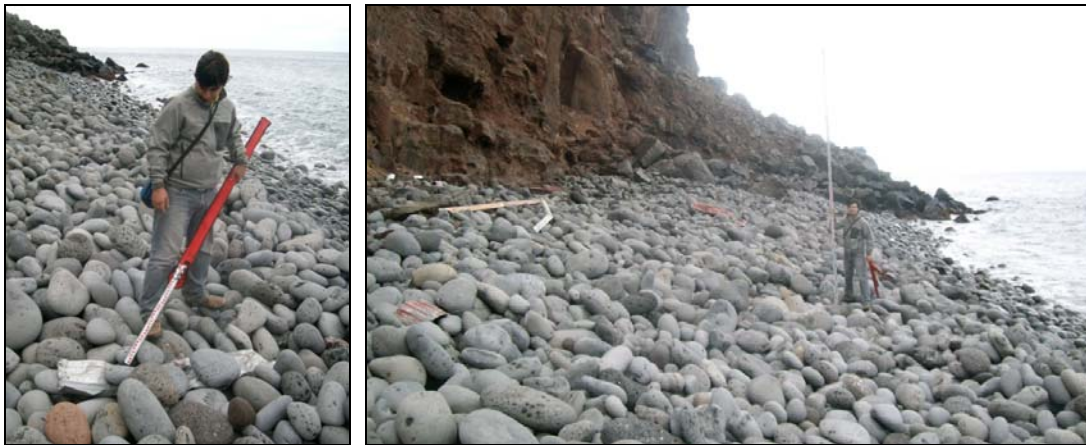
Figura 3-13: Línea probable de run-up en Puerto Inglés.

Ubicado hacia el Oeste de Bahía Cumberland, Puerto Inglés es uno de los lugares de mayor atractivo turístico de la isla, pues en éste se ubica una caverna donde Alejandro Selkirk residió en su permanencia como único habitante. Cuenta con una playa rocosa de pronunciada pendiente, al término de un valle aluvial relativamente extenso y con una canalización natural de escurrimiento de aguas lluvias. Se observaron escasos antecedentes que permitiesen inferir una cota de inundación por tsunami, asumiéndose como línea probable de run-up la propia defensa natural de bolones, en su cota media, que se indica en Figura 3-13 y Figura 3-14.

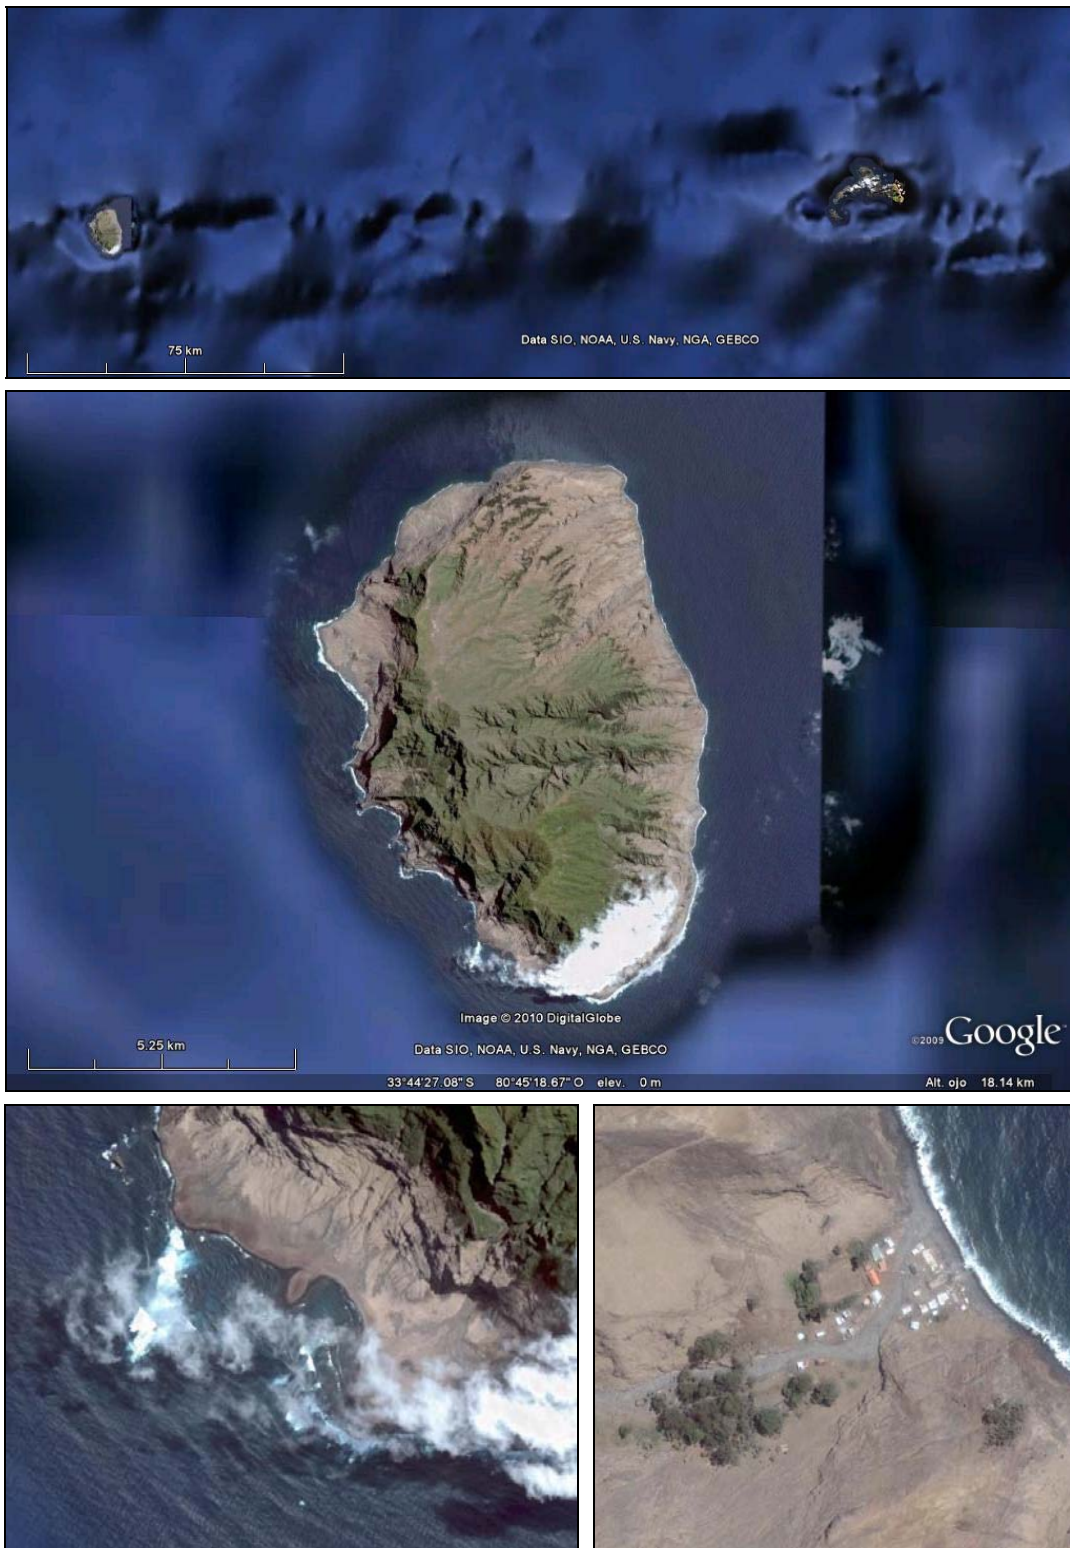
Figura 3-17: Isla Alejandro Selkirk (arriba), Caleta Selkirk (izq) y la Lobería (der).

El poblado de Selkirk se ubica en la costa oriente de la isla homónima, y no cuenta con abrigo natural ni artificial (Figura 3-17). Es habitado en forma esporádica, para faenas de pesca, caza o administración de CONAF, y la noche del 27 de febrero de 2010 había gente residiendo en ella. Por ese motivo, al momento de ocurrido el tsunami los pobladores de Robinson Crusoe suponían lo peor para quienes habían estado esa noche en Selkirk. Sin embargo, la onda de tsunami prácticamente pasó desapercibida en la rada de Selkirk, con un run-up cercano a 3 [m]. Según testigos, en el sector de la Lobería, la inundación alcanzó unos 200 [m] en planta. Las imágenes siguientes describen las zonas señaladas.

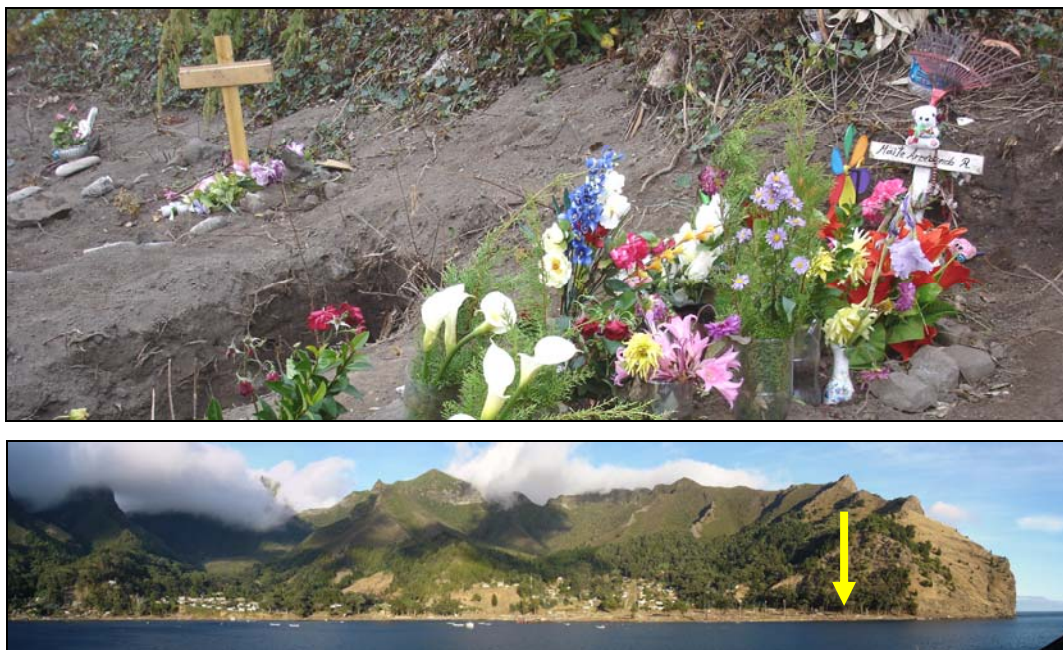
Figura 4-1: Tumba de Maite Arredondo Recabarren en el Cementerio.

La cifra de fatalidades en la isla Robinson Crusoe alcanzó 12 muertos y 6 desaparecidos (Tabla 4-1). Parte de los muertos fueron enterrados en el cementerio, como por ejemplo Maite Arredondo Recabarren, hija de un Guardaparque (Figura 4-1), y otros fueron llevados al continente. El cementerio fue devastado por las olas y gran parte de las osamentas desaparecieron por las corrientes de resaca, dejando sólo algunas lápidas en pie.

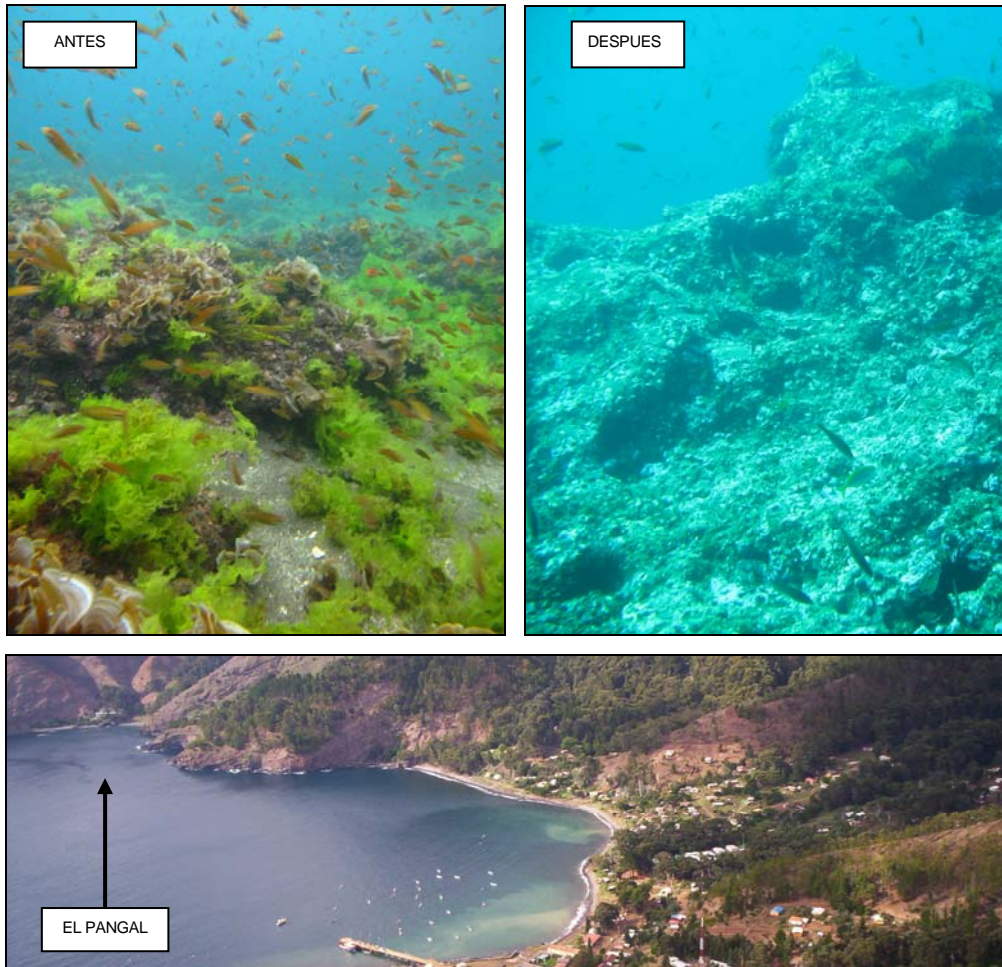
Figura 4-8: Fondo marino en el sector El Pangal, Bahía Cumberland.

De acuerdo a una inspección submarina efectuada por el Biólogo Marino Sr. Florian Schneider en la zona de El Pangal el 28-03-2010, en el extremo occidental de Bahía Cumberland, se modificó drásticamente el ecosistema debido al arrastre de las rocas que daban sustrato a la fauna bentónica entre la superficie y los 15 [m] de profundidad. Por efecto del tsunami, estas formaciones fueron reemplazadas por arena y rocas de tamaño menor, en tanto que las cuevas existentes que albergaban comunidades de peces, esponjas y equinodermos fueron cubiertas por los sedimentos. Las rocas desplazadas tenían dimensiones de varios metros, lo que sugiere la presencia de corrientes con una gran capacidad de arrastre. Las pocas rocas remanentes fueron "blanqueadas" de organismos bentónicos por la rodadura de las mismas e impacto con otros escombros. Incluso a 20 [m] de profundidad se evidenciaron efectos significativos que se asocian a un desplazamiento de masas de agua en toda la columna de agua, dada la condición de onda larga del tsunami en su arribo a profundidades bajas. El tsunami arrastró organismos vivos a la superficie y se encontraron pepinos de mar, peces, estrellas, pulpos y langostas en la zona de inundación.

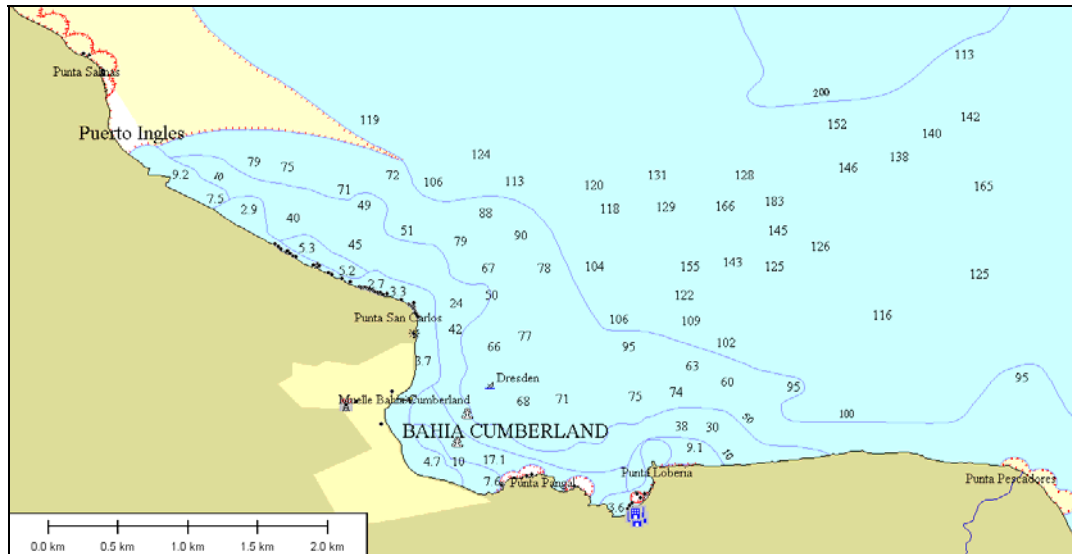
Figura 4-9: Ubicación de Puerto Inglés, donde no se registraron grandes daños.

En el sector Puerto Inglés, a 1, 5 [km] al este de Bahía Cumberland (Figura 4-9) no se observaron alteraciones significativas del fondo marino. El fondeo de dos correntómetros, ubicados a 5 y 36 [m] de profundidad, constituido de dos muertos de 70 [kg] c/u y línea de anclaje de acero, no experimentó desplazamientos. Esto sugiere que la hidrodinámica del tsunami fue muy sensible a las condiciones locales de Bahía Cumberland y menor en sectores más abiertos, donde las aceleraciones advectivas debidas al cambio de la batimetría tienden a ser menores. En condiciones normales, las corrientes alcanzan máximos superficiales en torno a 0,5 [m/s].
